## Kirche St. Nikolai Jena-Lichtenhain, Außenwandmalereien

**BILDFELD 1-III**  
**Kartierung Referenzfläche Nr. 01**  
**Wasseraufnahme**

Planindex: A-01

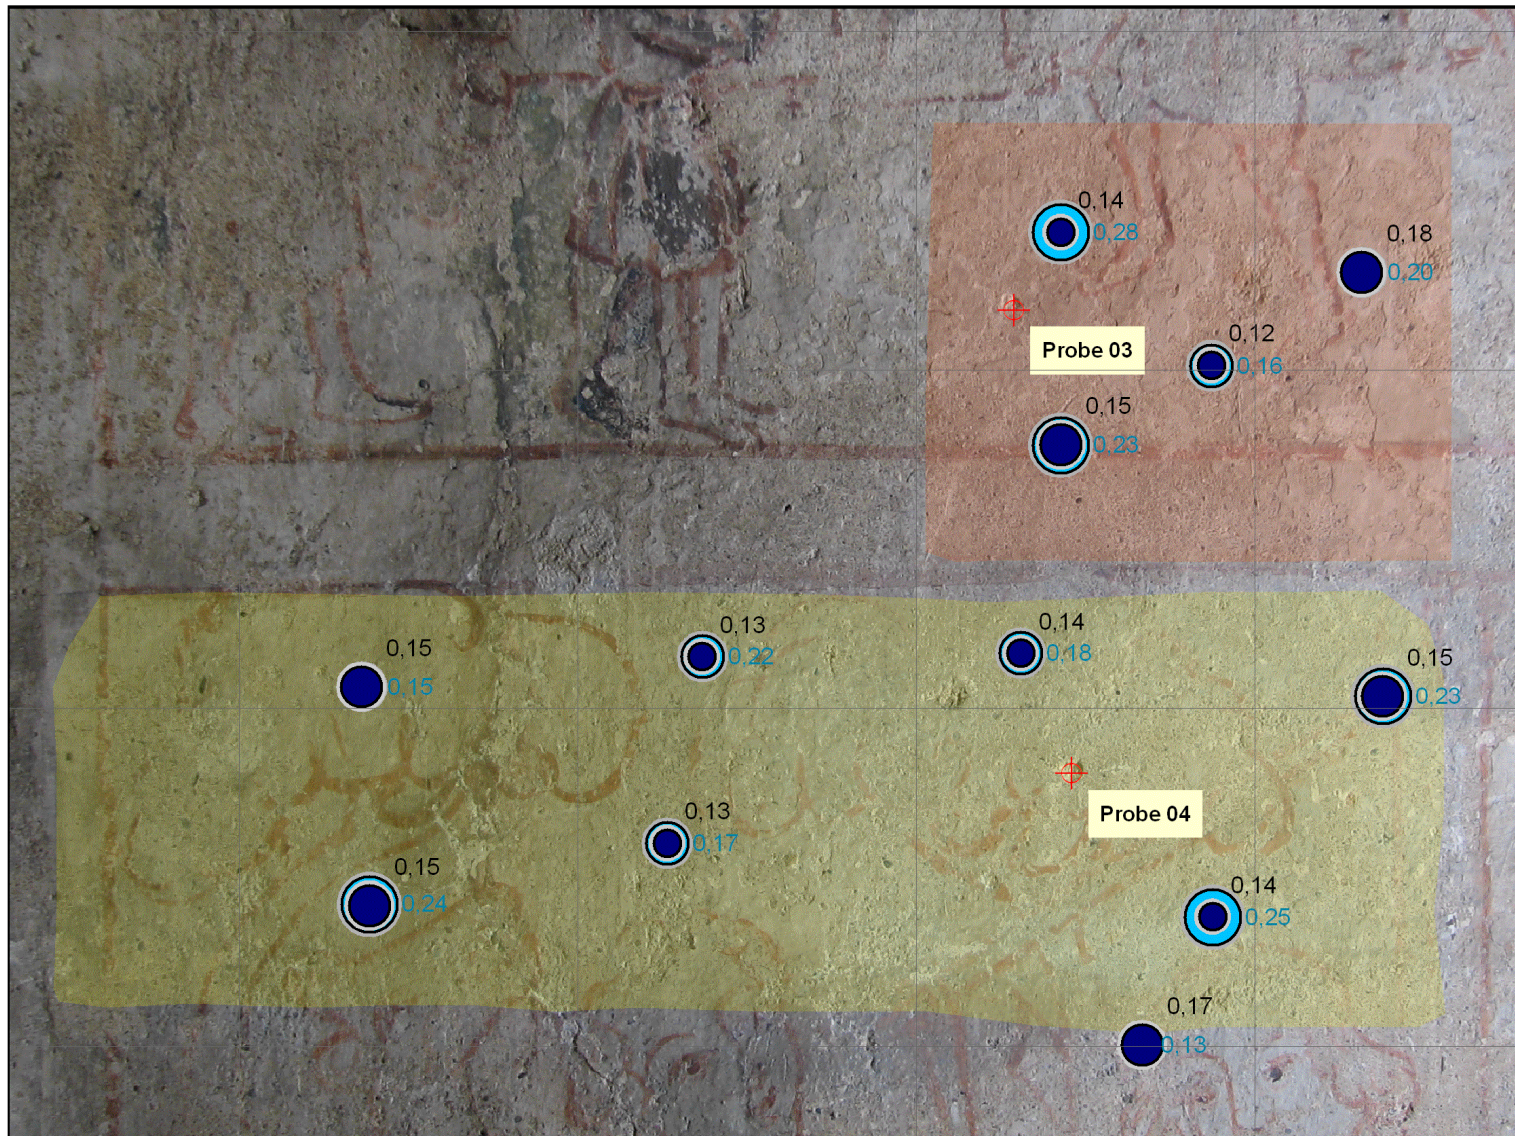
### Wassereindringverhalten mittels Prüfröhrchen <sup>1</sup>

Fassungsvermögen: 30 µl  
 Kontaktfläche: 0.78 cm<sup>2</sup>  
 Kontaktmaterial: Faserzellulose  
 Messung nach: 30 sec.

vor der Behandlung	nach der Behandlung
<b>Niederdruckverfahren</b>		
Minimum [ml/min]	0,13	0,15
Maximum [ml/min]	0,17	0,25
Mittelwert [ml/min]	0,14	0,21
<b>Zellstoffkomprese</b>		
Minimum [ml/min]	0,12	0,16
Maximum [ml/min]	0,18	0,28
Mittelwert [ml/min]	0,14	0,21

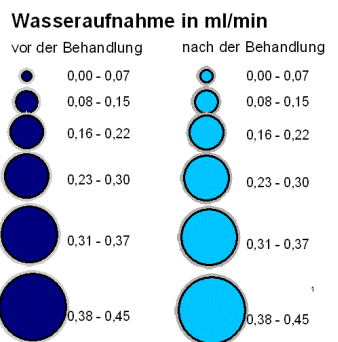
Werte des Prüfröhrchens:
